DEVIS TECHNIQUE

CONSOLIDATION D'UNE RIVE DE LA RIVIÈRE BÉCANCOUR VILLE DE THETFORD MINES (SECTEUR DE BLACK LAKE)

Miroslav Chum, inc.

21 septembre 2020

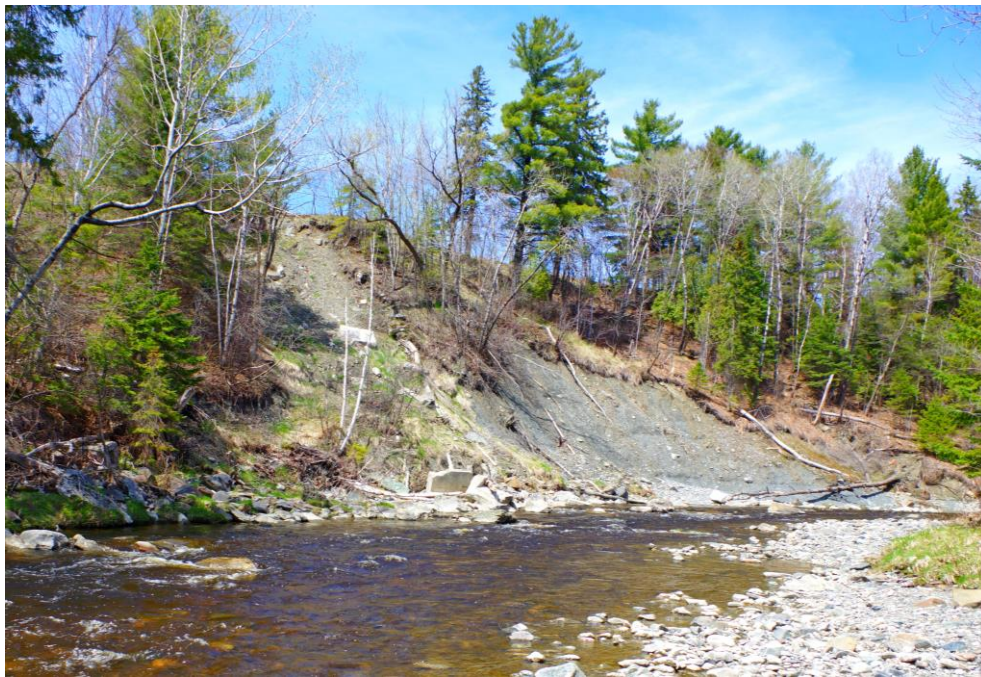
Photo 1 Vue générale sur la zone d'érosion.

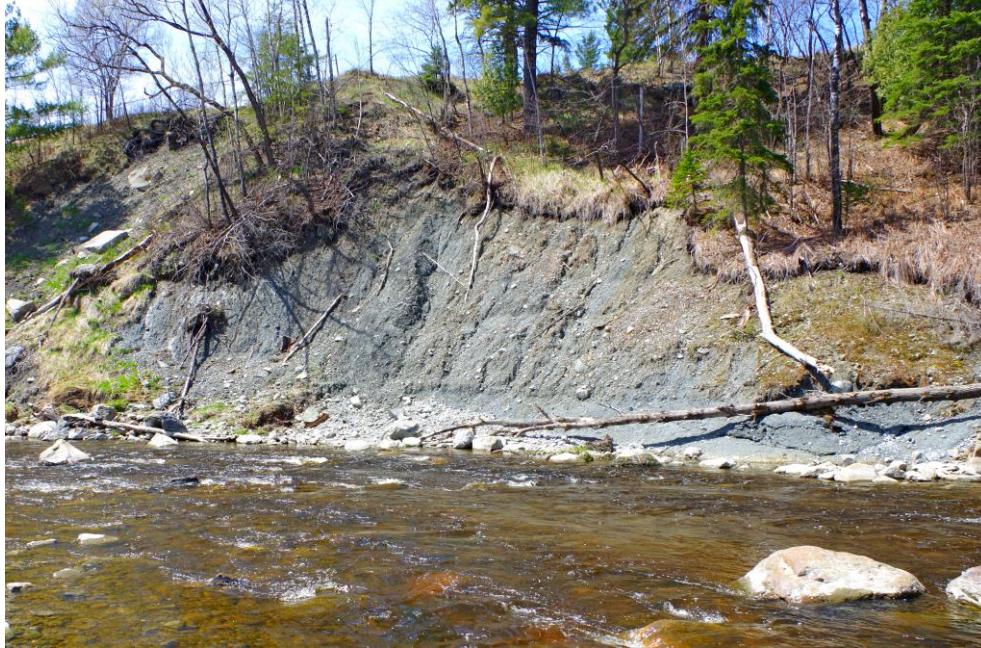
La longueur de la zone sévèrement érodée est d'environ 65 m. La hauteur du talus au-dessus du niveau d'eau moyen peut dépasser 20 m (photos 2 et 3). Par l'action des vitesses d'écoulement élevées combinées avec le transport des corps flottants, le pied du talus s'érode constamment. En raison du déséquilibre de la pente induit par l'érosion, la partie supérieure du talus glisse vers le cours d'eau. Actuellement, l'érosion est active et elle est responsable de la remise d'une grande quantité de particules fines dans l'écosystème aquatique et du déracinement de végétaux riverains.

Photo 2 Vue de l'amont du site d'érosion. On remarque une forte sollicitation de la rive et le déracinement des végétaux.

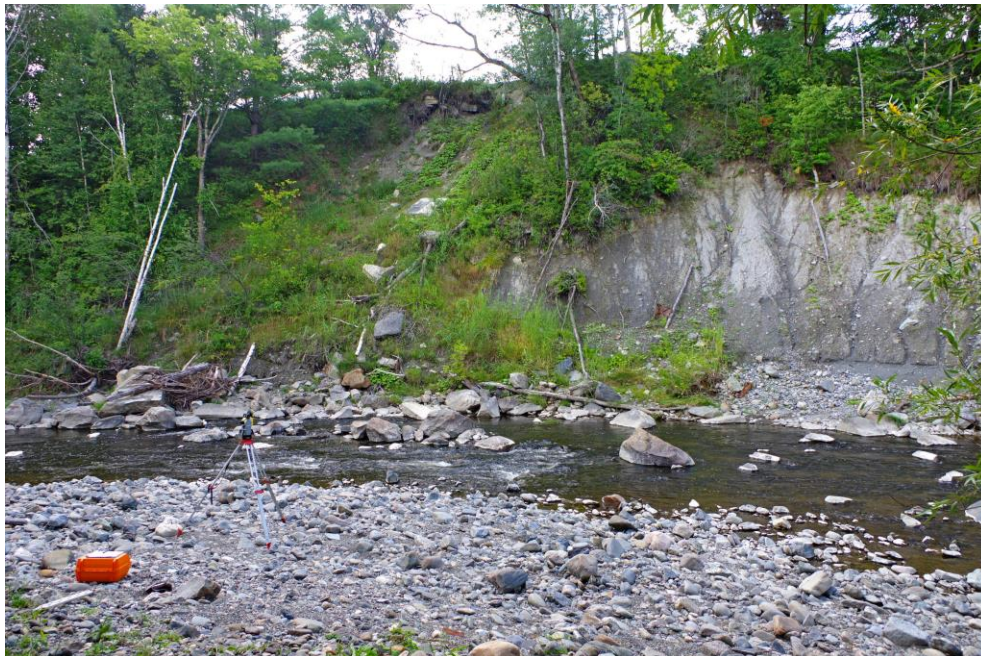
Photo 3 Vue de la partie aval de la zone érodée.

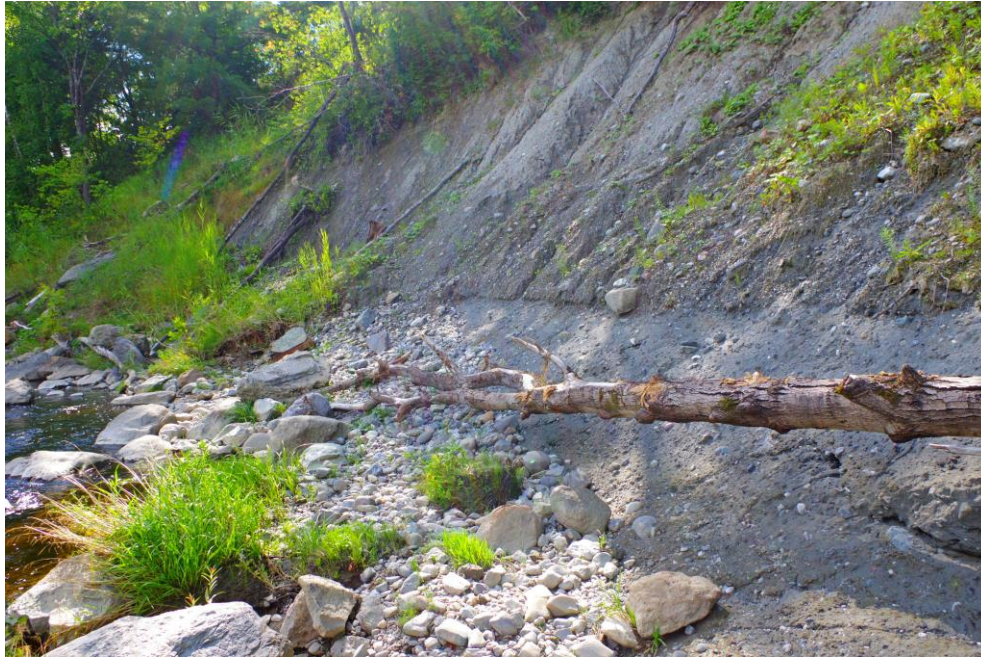
Les sols du talus sont principalement composés de loam graveleux avec un pourcentage variable d'argile (photos 4). De toute évidence, la résistance de ce type de sol, une fois immergé, est très médiocre. Par ailleurs, la ligne de hautes eaux est nettement visible sur la rive. Le lit de la rivière est composé d'alluvions à granulométrie étalée (photo 6).

Photo 4 La partie inférieure du talus est recouverte d'alluvions d'une granulométrie étalée. La ligne des hautes eaux est clairement visible.

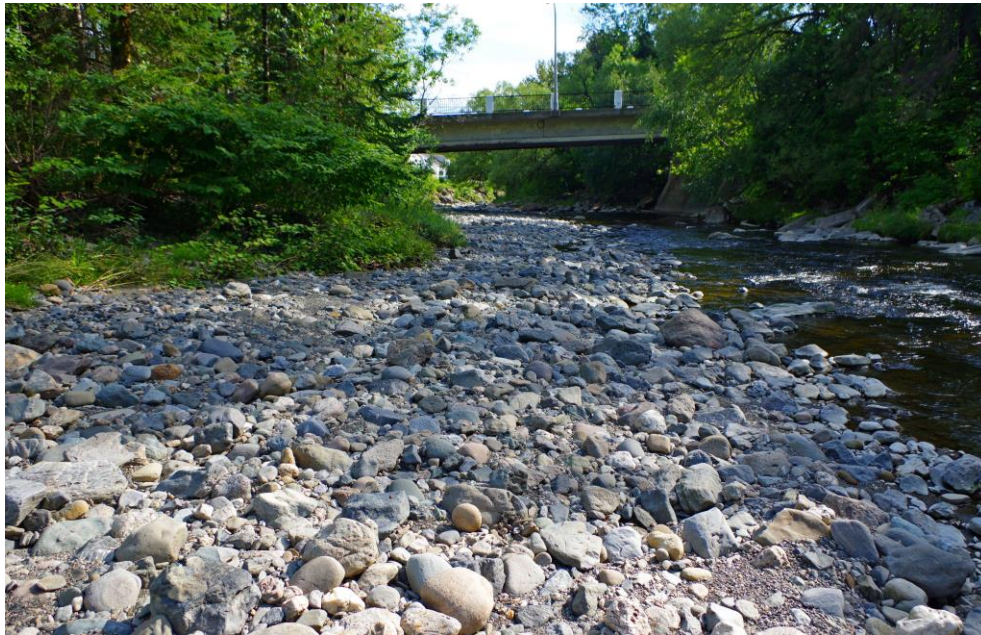
Photo 5 La rive opposée est recouverte par des alluvions. La présence de roches de forte dimension témoigne des fortes vitesses d'écoulement et d'un régime torrentiel.

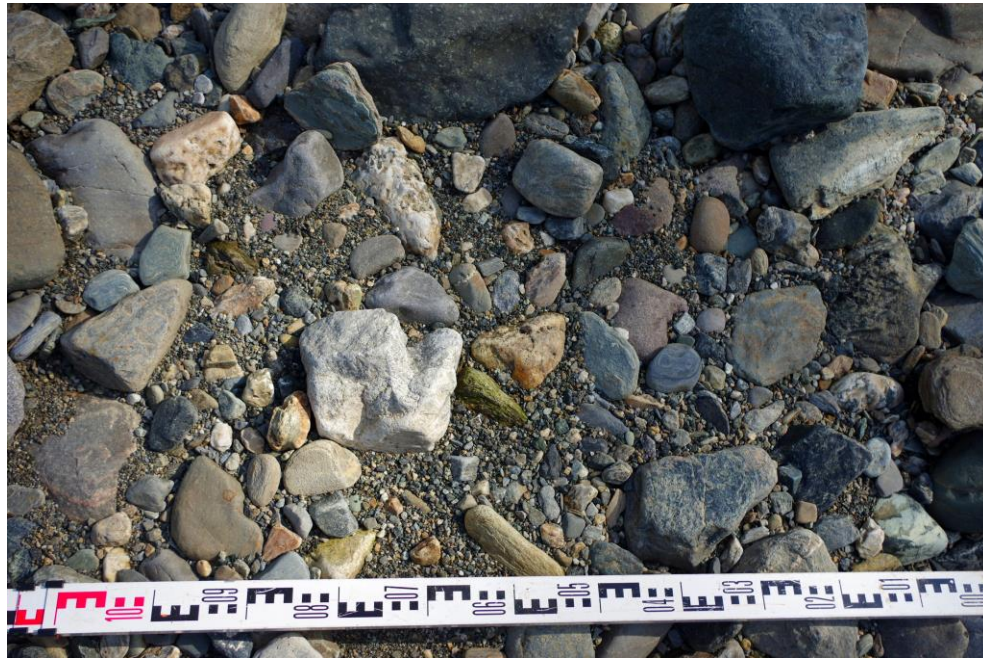
Photo 6 Sur la rive gauche, dans les zones de faible courant, on retrouve des alluvions d'une granulométrie très étalée.

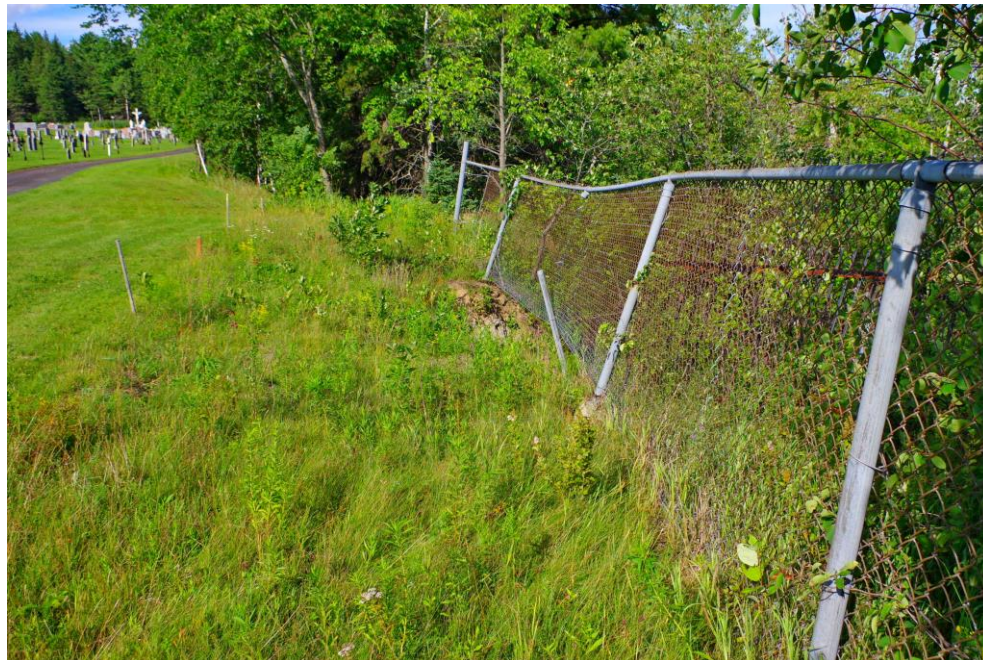
En général, le site d'érosion est dénudé et exempt de couverture végétale. À proximité du site, sur le talus, quelques grands arbres sont présents. Actuellement, l'érosion affecte le terrain occupé par le cimetière de Saint-Désiré. La clôture qui borde ce terrain est détruit (photo 6).

Photo 7 Étant donné que le terrain de cimetière est délimité par la partie supérieure du talus, le recul de la rive affecte directement cette zone.
