**PORTRAIT DES BANDES
VÉGÉTALES RIVERAINES
ET DES SITES D'ÉROSION
DU SECTEUR DU LAC À LA TRUITE
ET DE L'ÉTANG STATER**

*Irlande, St-Julien,
St-Adrien-d'Irlande et St-Ferdinand*

Janvier 2021

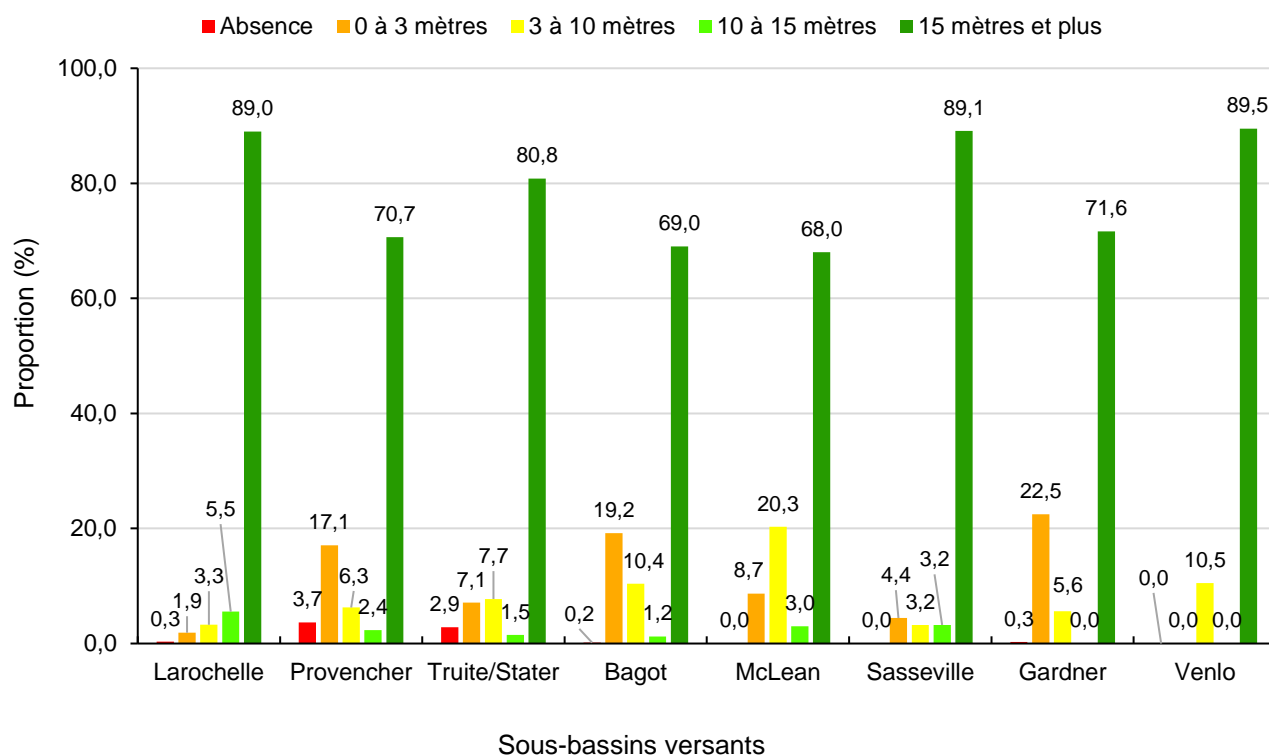
Figure 5 : Largeur des bandes végétales riveraines (%) par sous-bassins versants du lac à la Truite et de l'étang Stater, dans le bassin versant de la rivière Bécancour.

L'absence de bandes végétales riveraines de ce sous-bassin versant représente 0,3% de la longueur des bandes végétales riveraines (figure 5). Le déficit de bandes végétales riveraines se trouve en amont d'une branche principale de la rivière Laroche (figure 6). Les bandes végétales riveraines de la rivière Laroche et de ses affluents ont majoritairement une largeur de 15 mètres et plus, et ce, surtout en milieu boisé (figure 6). En ne considérant qu'une bande végétale de 10 mètres de part et d'autre des cours d'eau, le bassin du Laroche posséderait une superficie d'habitat riverain de 1516 km². En territoire agricole, il est observé que les bandes végétales riveraines sont moins grandes.

On retrouve 71,6% des bandes végétales riveraines ayant une largeur de 15 m et plus sur le territoire du sous-bassin versant du ruisseau Gardner (figure 5). En amont du ruisseau, les bandes végétales riveraines sont d'une largeur de 0 à 3 m (figure 6). Les terres agricoles de ce secteur justifient que les bandes végétales riveraines soient de 3 m en moyenne (figure 6). Près des milieux humides en aval du ruisseau Gardner, les bandes végétales riveraines présentent aussi une largeur de 0 à 3 m (figure 6). Le pourcentage de bandes végétales riveraines ayant une telle largeur est de 22,5% (figure 5). L'absence complète de bandes riveraines est observable en aval du sous-bassin versant dans une très faible proportion (figure 6).

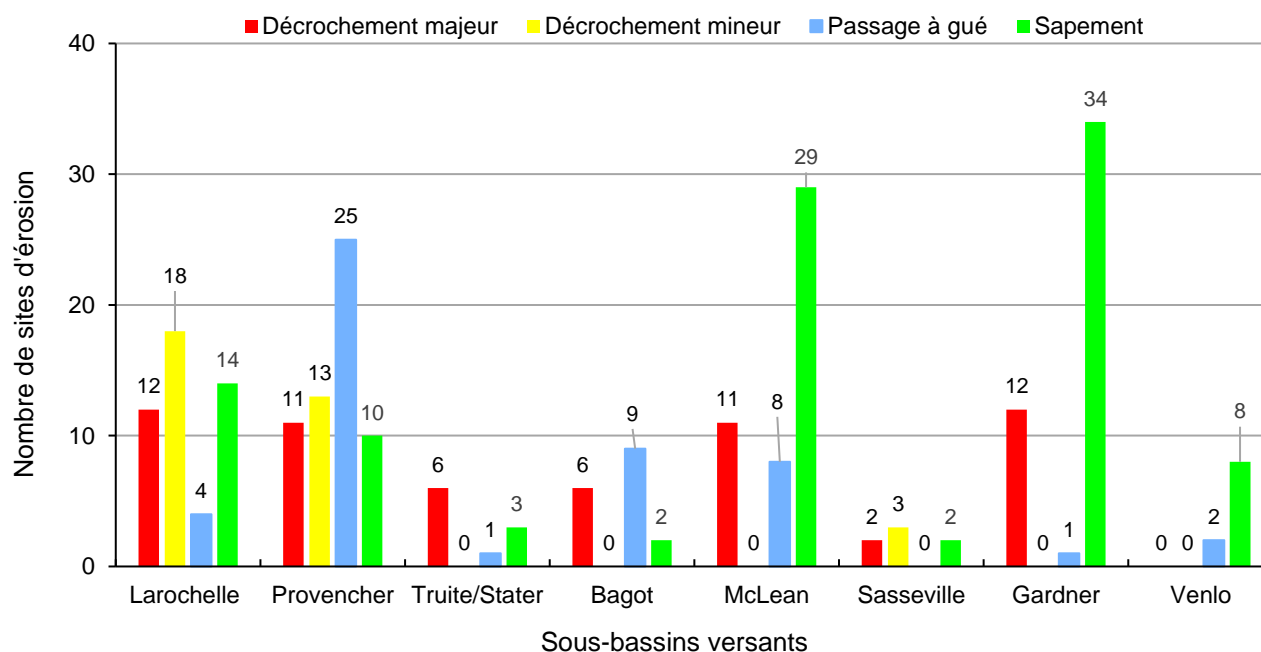
Figure 7 : Dénombrement des sites d'érosion par sous-bassins versants du lac à la Truite et de l'étang Stater, dans le bassin versant de la rivière Bécancour.

À partir des photographies aériennes, un nombre de 48 sites d'érosion a été observé dans le sous-bassin versant du Laroche (figure 7). On remarque que les sites d'érosion sont principalement situés vers l'aval (figure 8). Ce sous-bassin versant compte le plus de sites de décrochements mineurs (figure 7). Douze décrochements majeurs ont été dénombrés (figure 7). Des sites de sapement sont observés à la jonction des cours d'eau (figure 8).

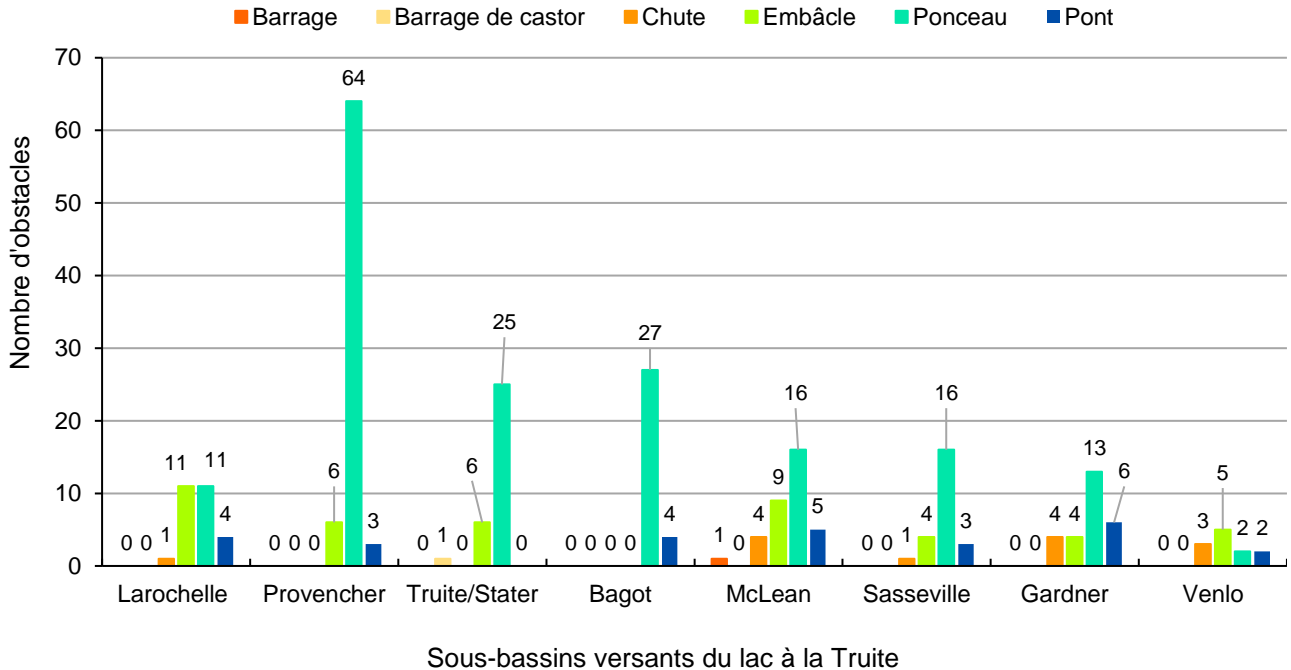
Figure 10 : Dénombrement des obstacles par sous-bassins versants du lac à la Truite et de l'étang Stater, dans le bassin versant de la rivière Bécancour.

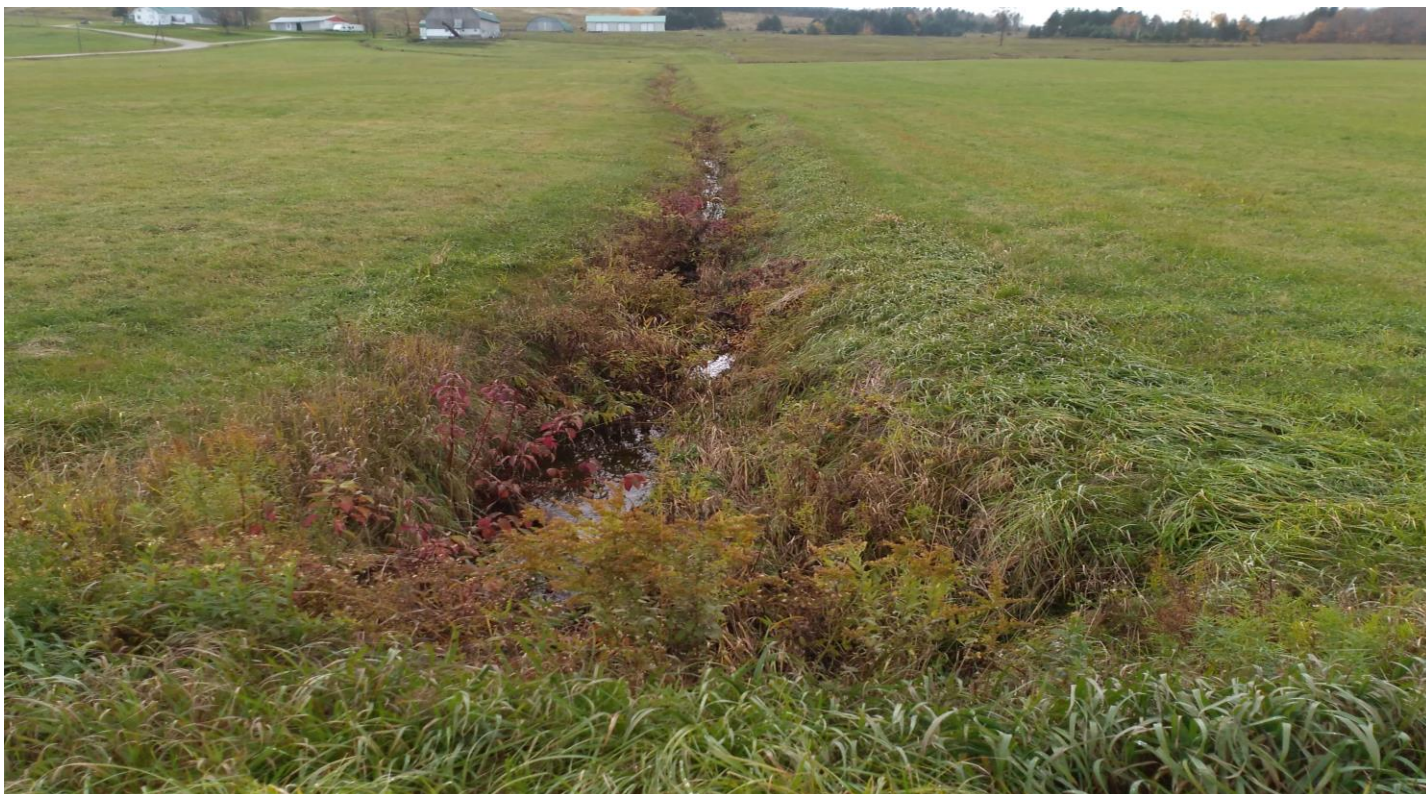
Photo 1 : Bande végétale riveraine non conforme en milieu agricole dans le sous-bassin versant du ruisseau Provencher, le 14 octobre 2020.

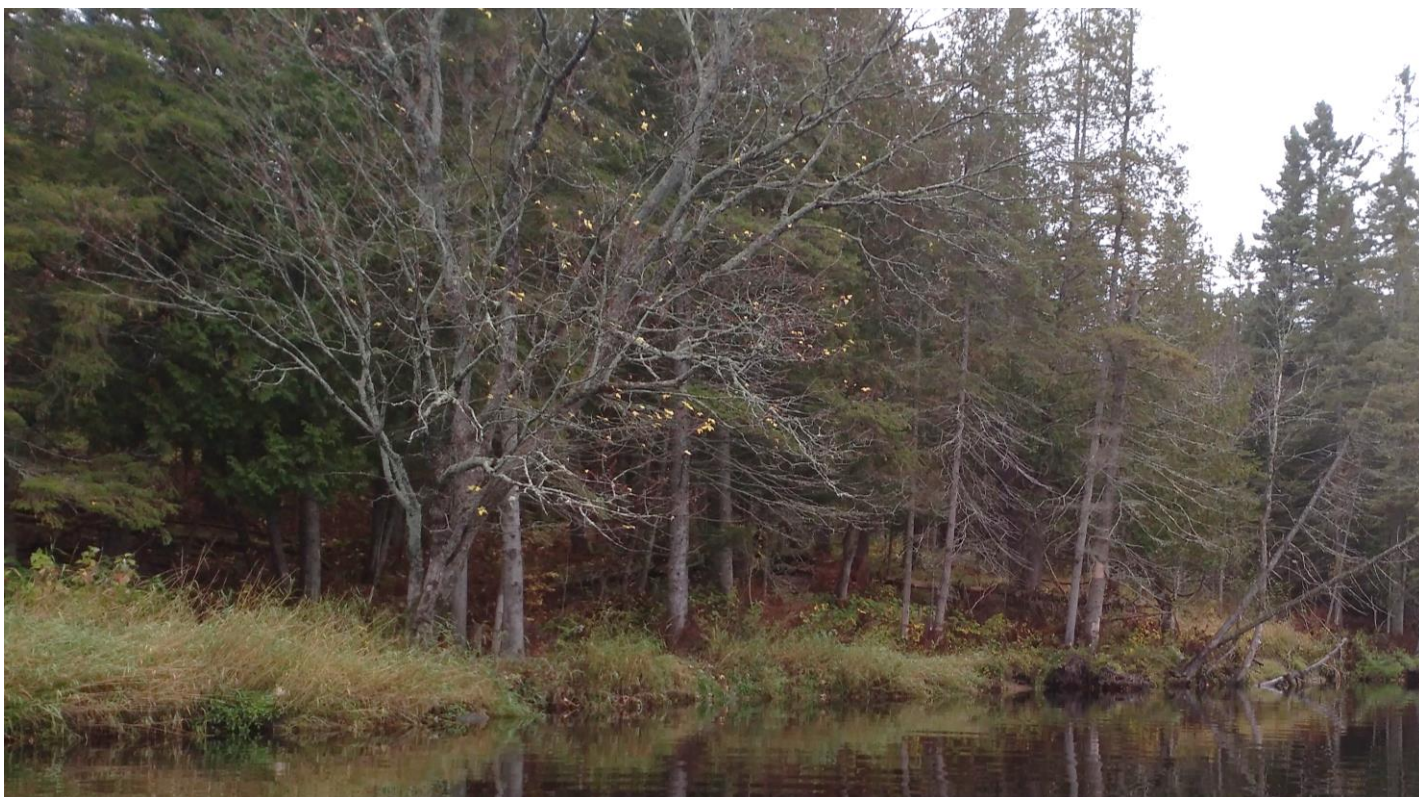
Photo 2 : Bande végétale riveraine conforme en milieu forestier dans le sous-bassin Truite-Stater, le 2 octobre 2020.

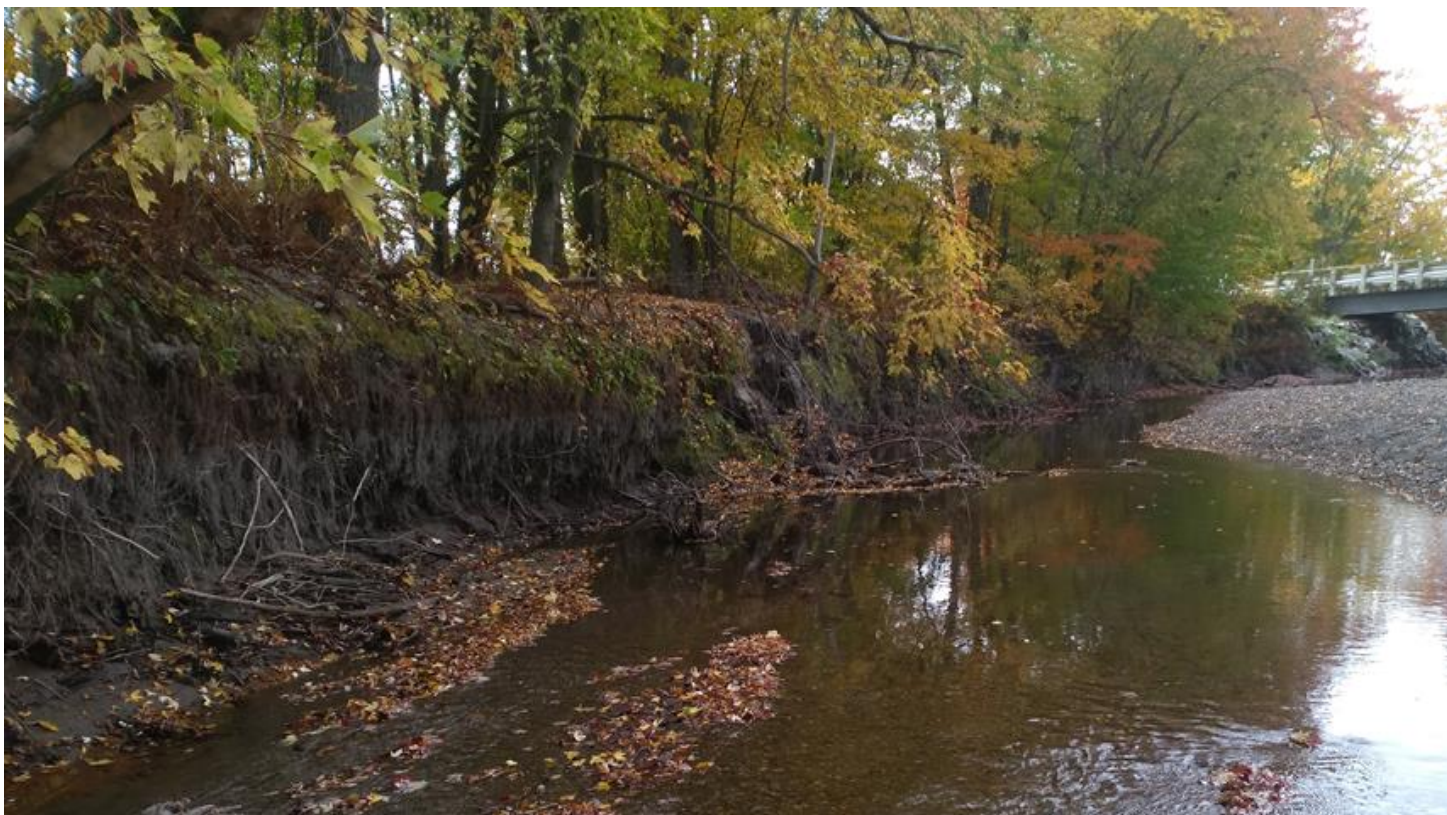
Photo 3 : Décrochement dans le sous-bassin versant de la rivière Larochelle, le 28 septembre 2020.

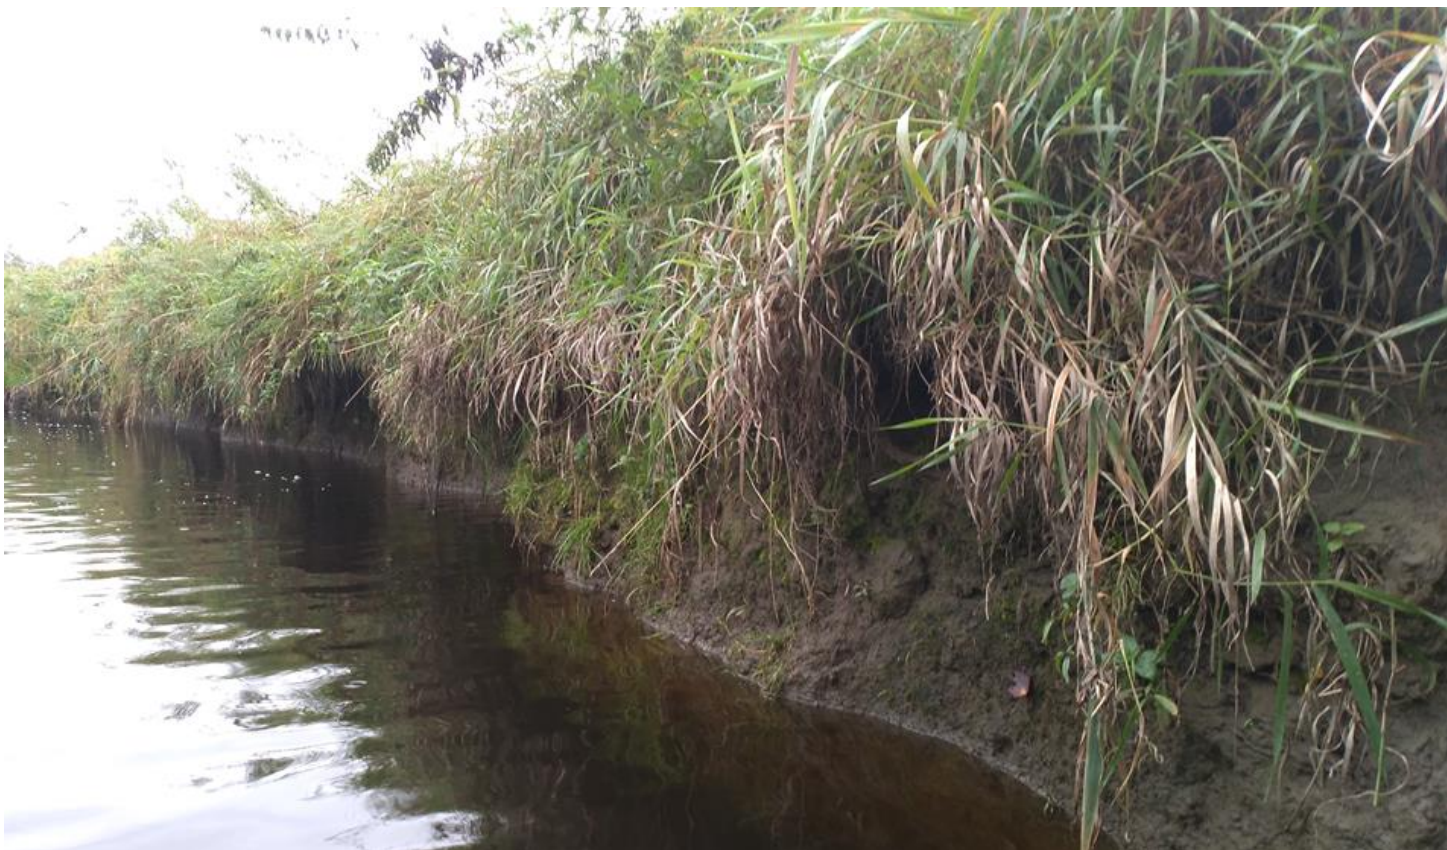
Photo 4 : Sapement dans le sous-bassin versant Truite-Stater, le 2 octobre 2020.

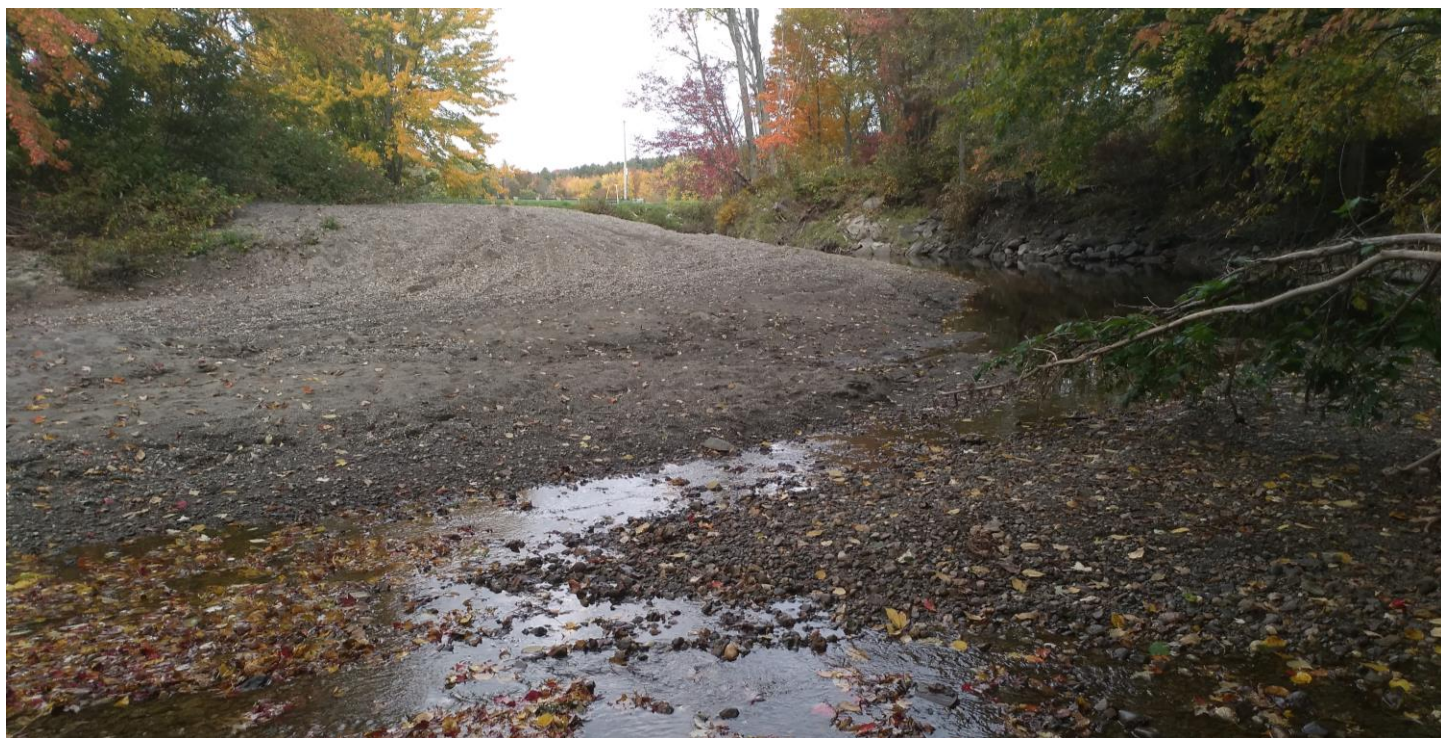
Photo 6 : Banc latéral de sédimentation dans le sous-bassin versant de la rivière Larochelle, le 28 septembre 2020.

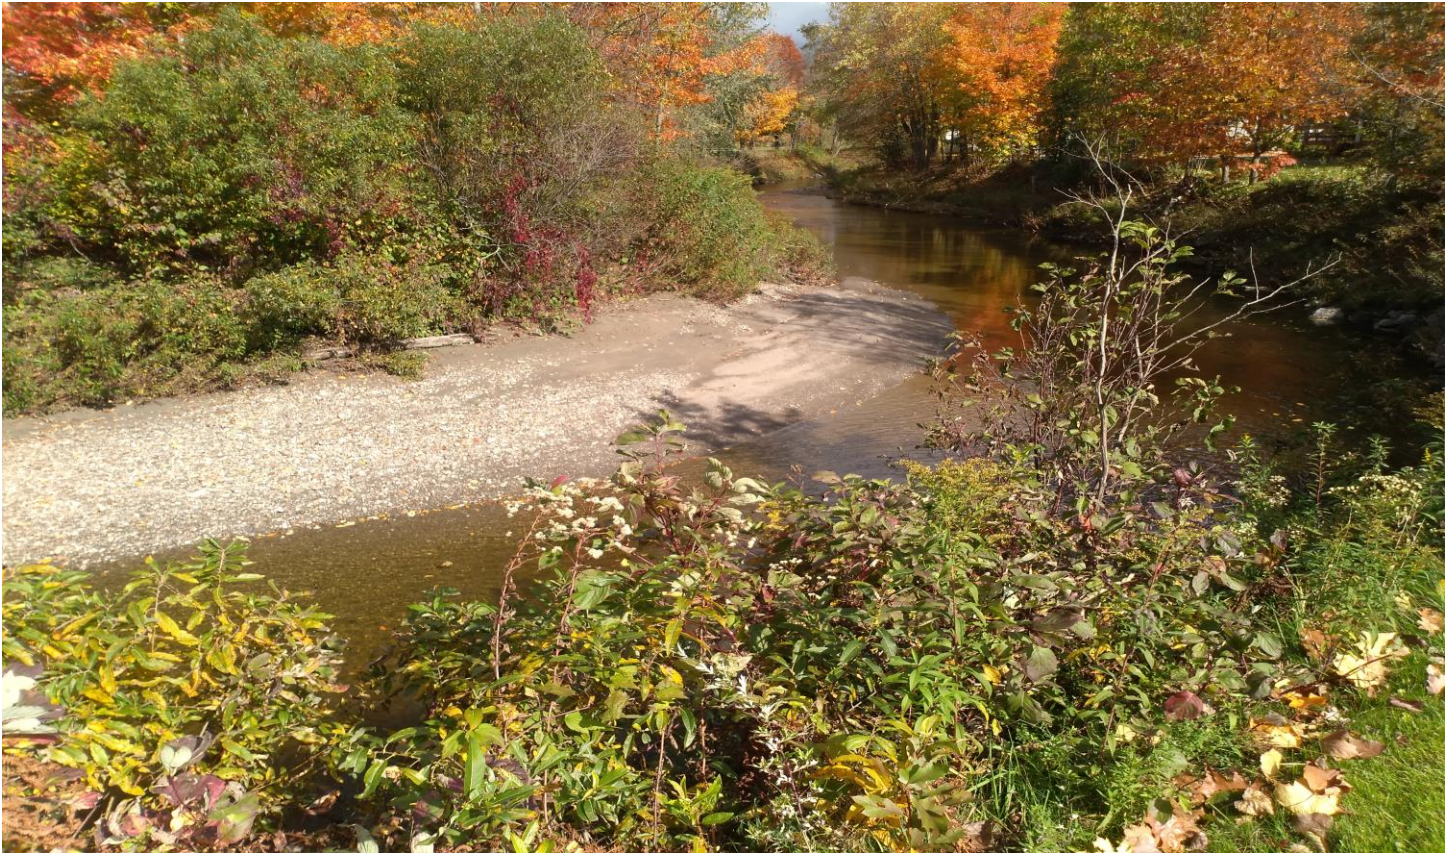
Photo 7 : Banc latéral de sédimentation dans le sous-bassin versant de la rivière Larochelle, le 1^{er} octobre 2020.

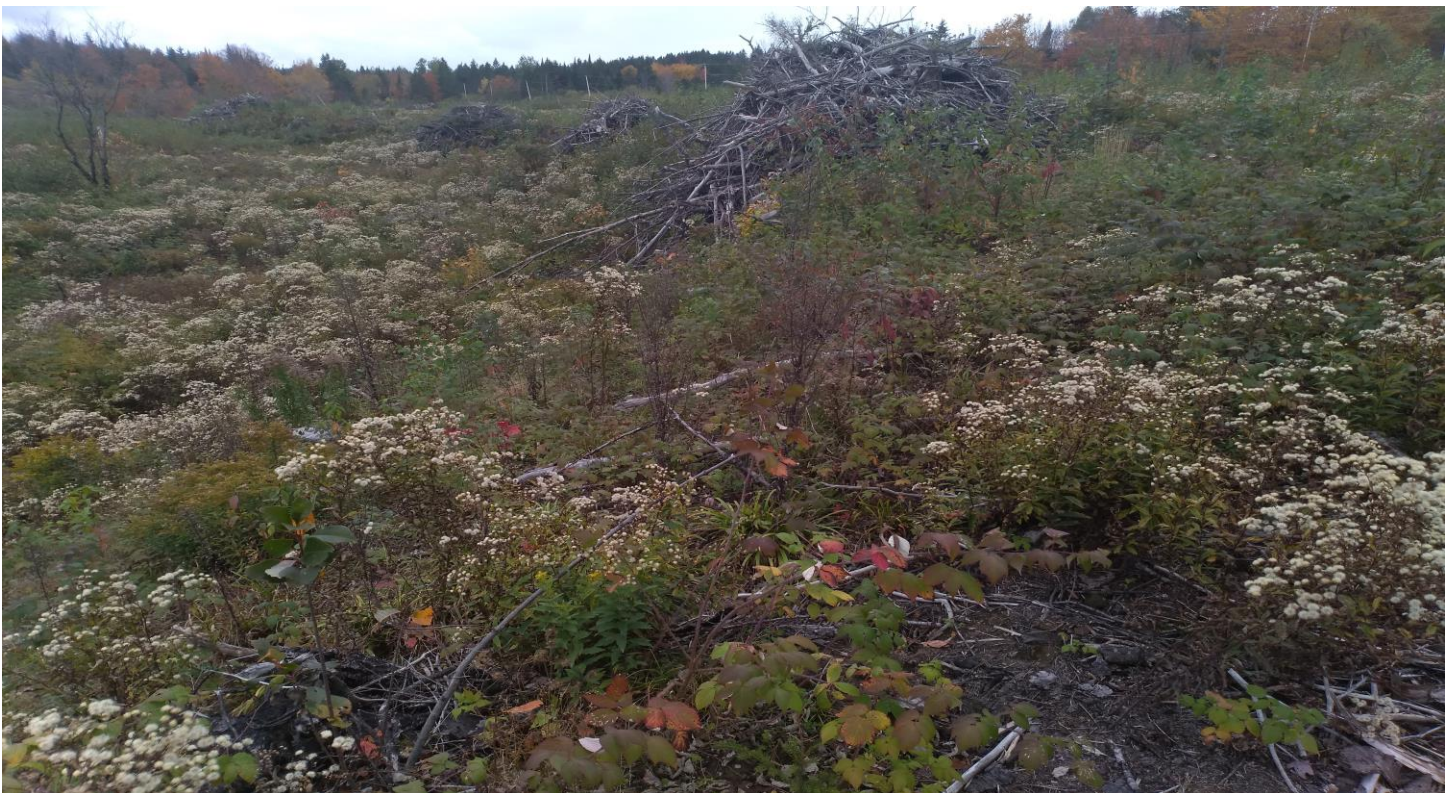
Photo 8 : Coupe forestière dans le sous-bassin versant du ruisseau Sasseville, le 1^{er} octobre 2020.

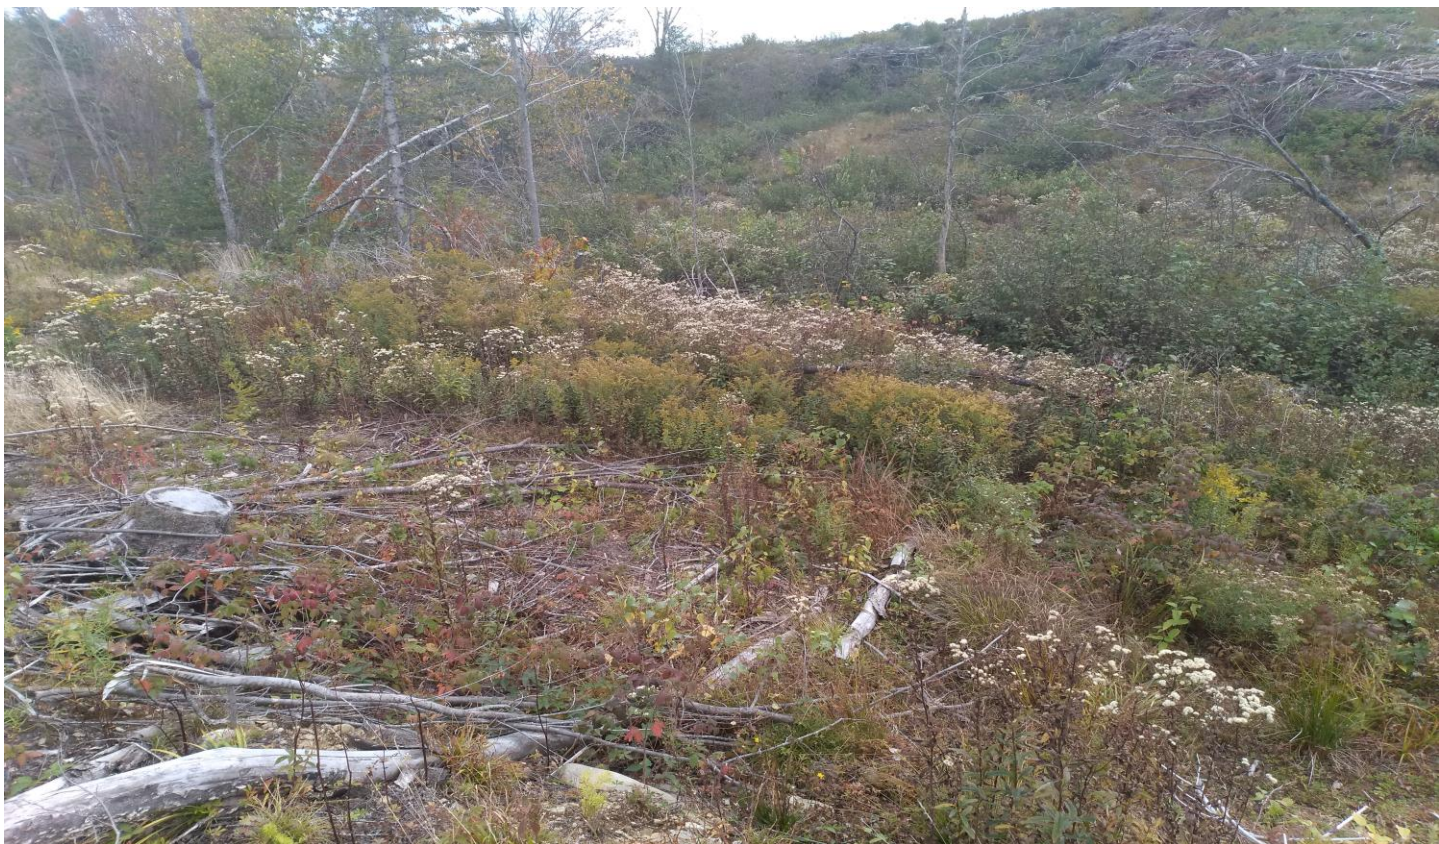
Photo 9 : Coupe forestière dans le sous-bassin versant du ruisseau Sasseville, le 1^{er} octobre 2020.

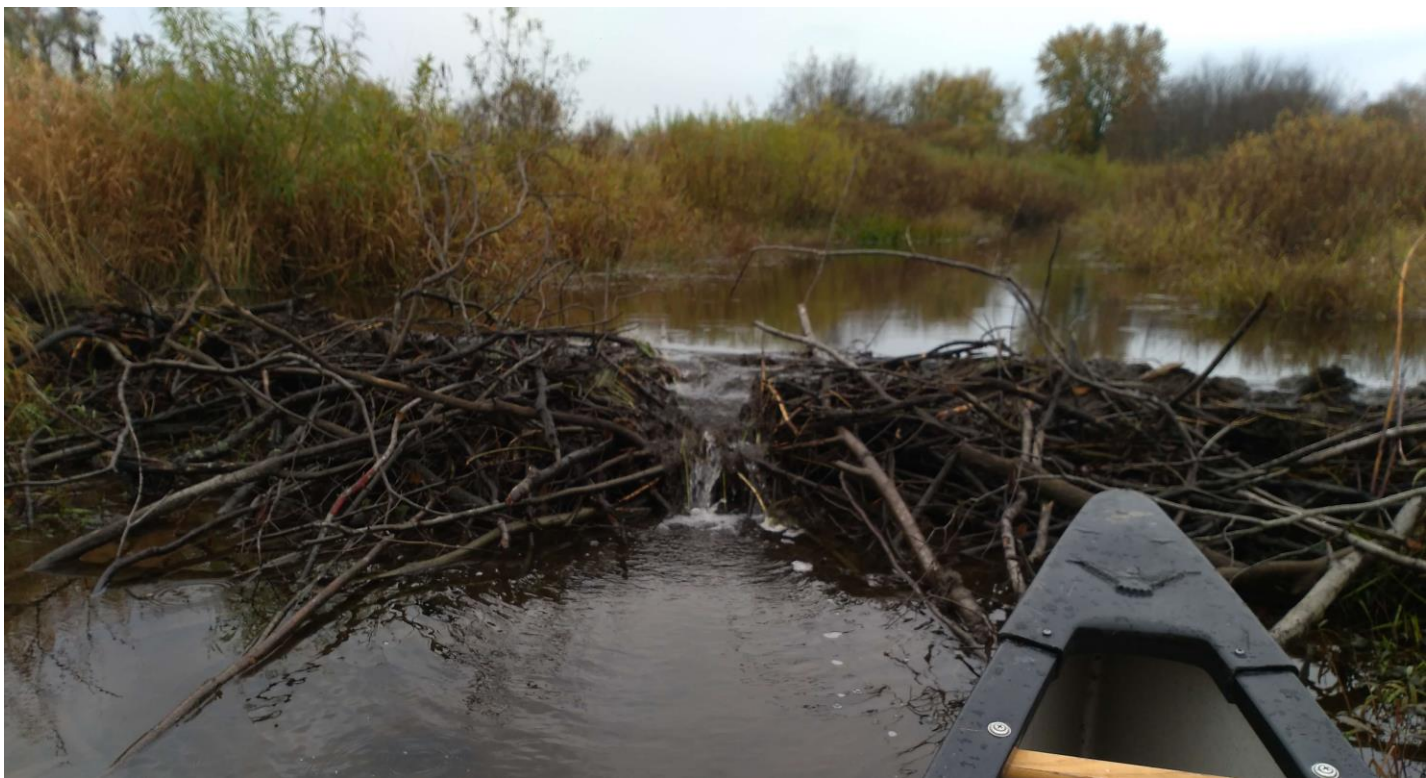
Photo 10 : Barrage de castor dans le sous-bassin Truite-Stater, le 2 octobre 2020.

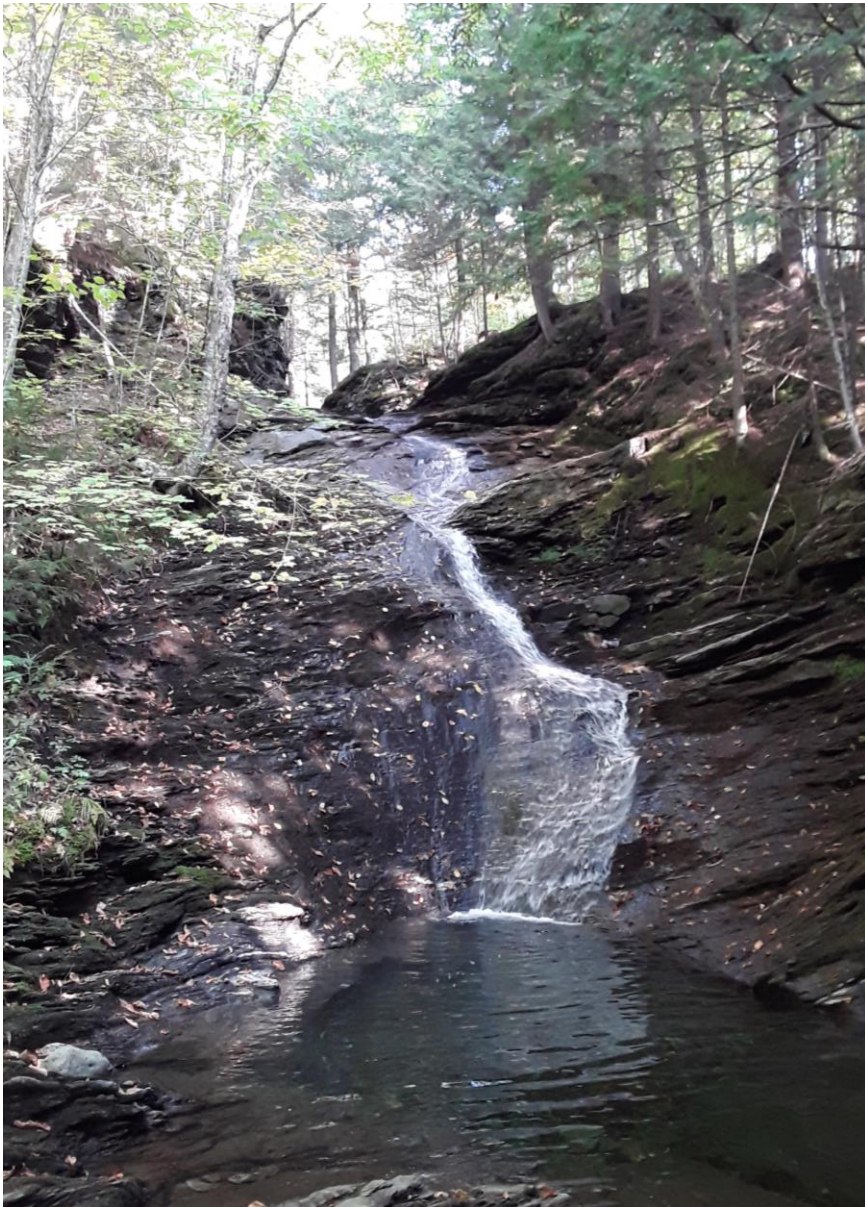
Photo 11 : Chute dans le Gardner, le 22 septembre 2020.

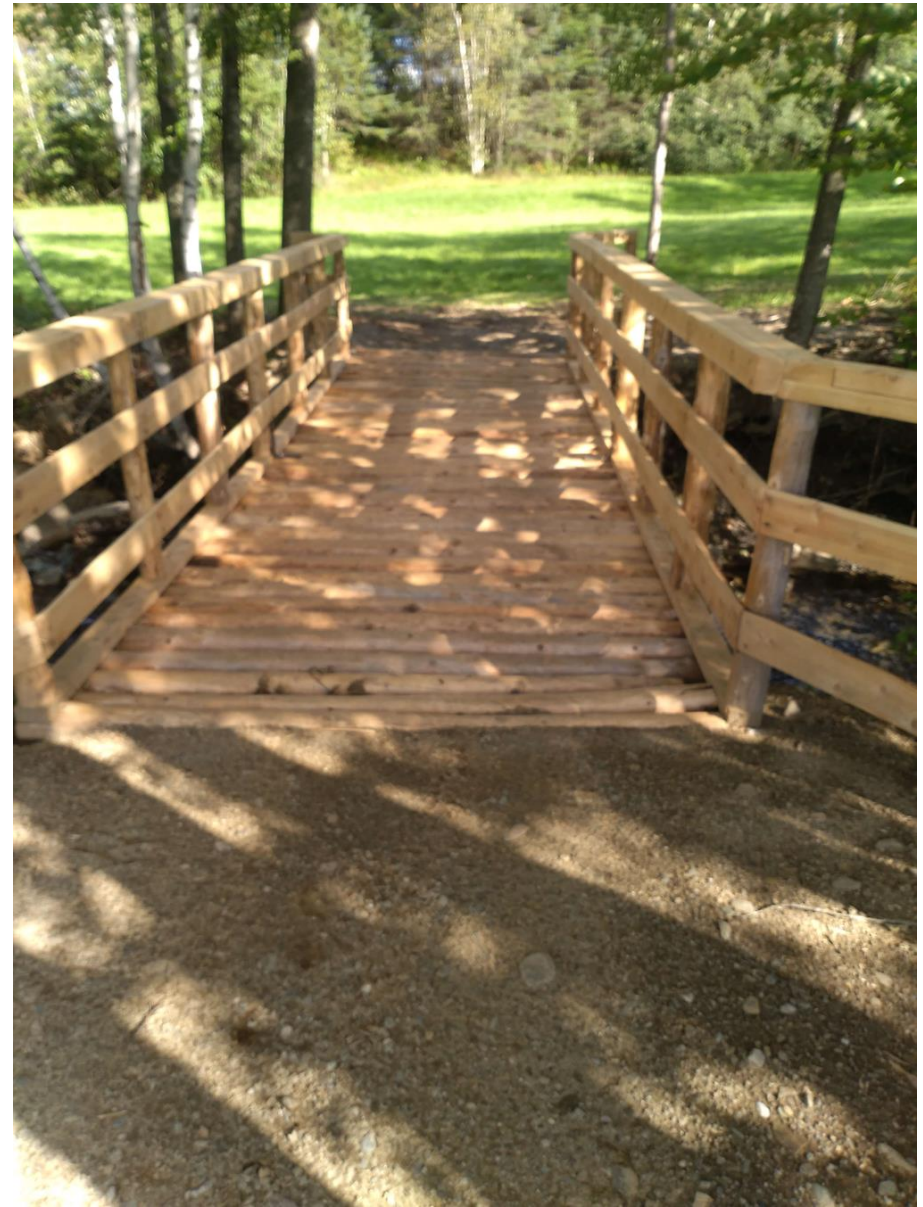
Photo 12 : Pont traversant le Venlo, le 4 septembre 2020.

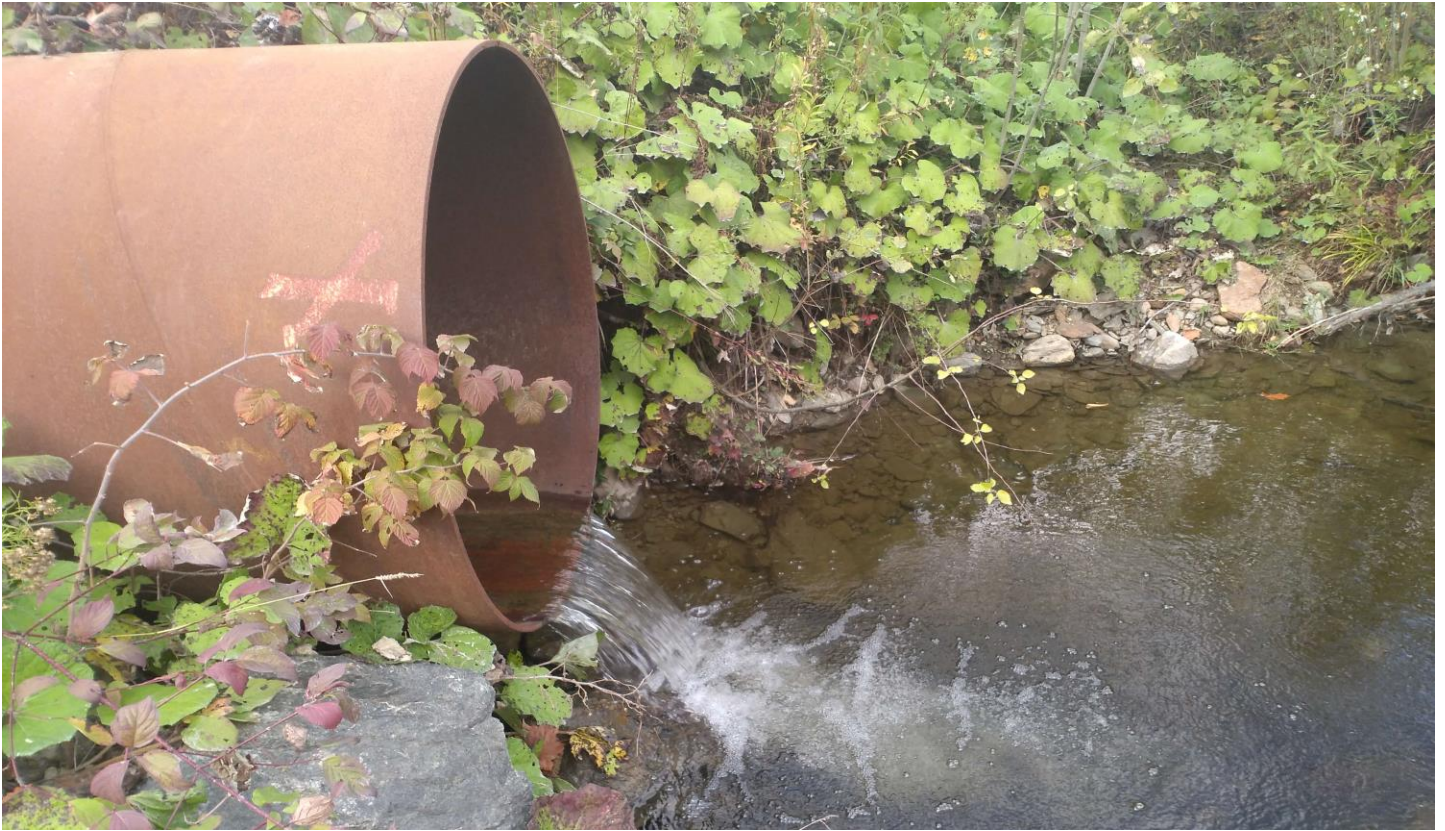
Photo 13 : Ponceau non conforme dans le sous-bassin du ruisseau Sasseville, le 1^{er} octobre 2020.

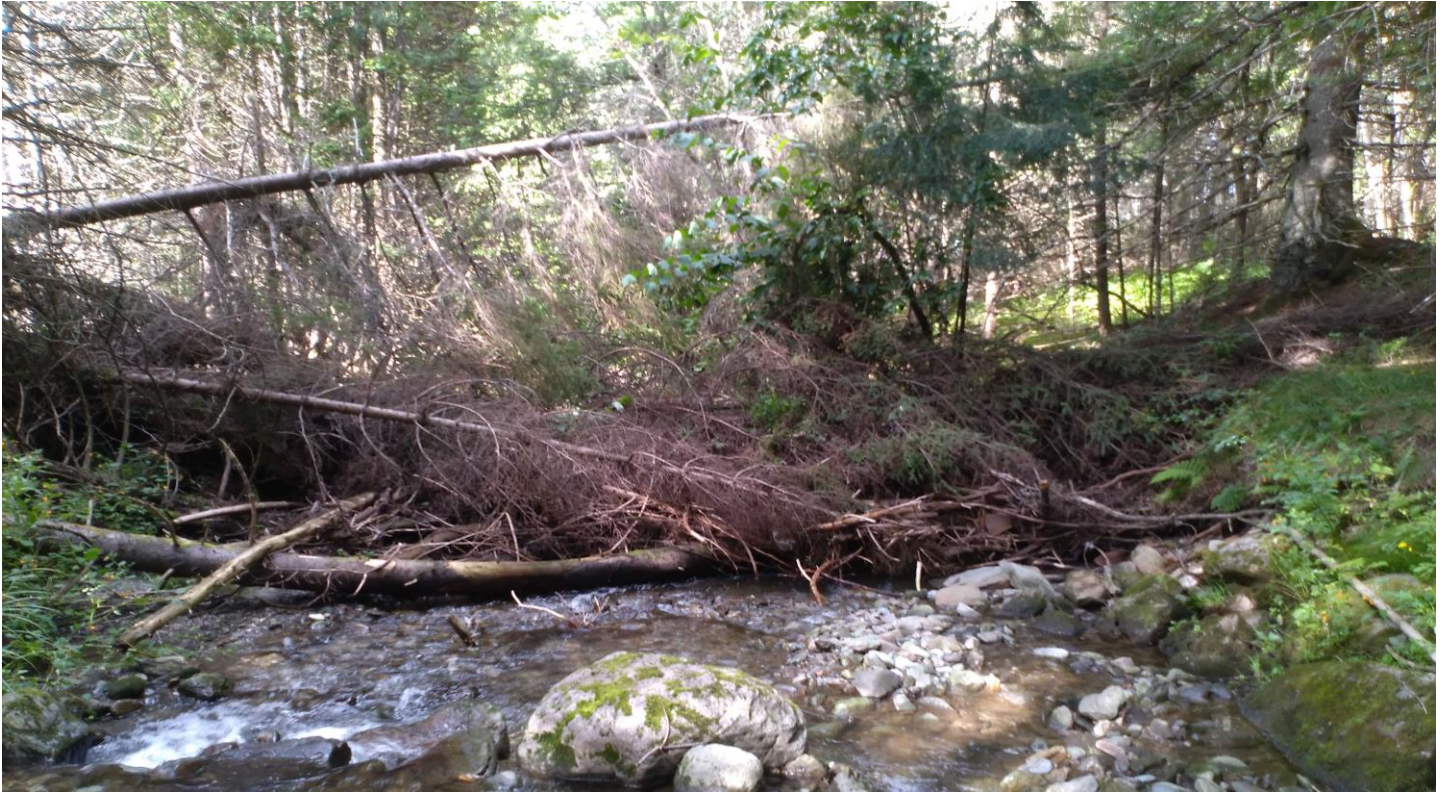
Photo 14 : Embâcle dans le sous-bassin versant du ruisseau Venlo, le 4 septembre 2020.
